TRAITEMENT DES EAUX

Déshydratation des eaux huileuses

CAS HISTORIQUE TAG 40A60

ÉTUDE DES RÉSULTATS OBTENUS

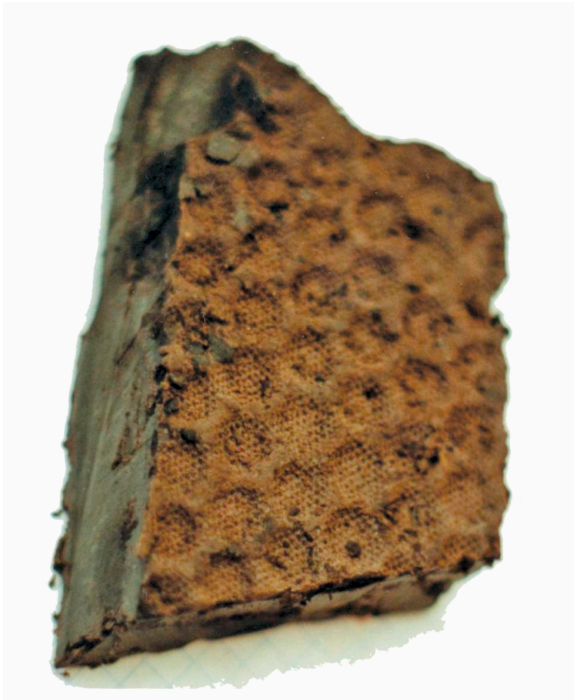
PHOTO 1

Montre la qualité de la déshydratation des eaux huileuses, il est à remarquer que le gâteau a été coupé au couteau, parce que sa consistance ressemble à du cirage à chaussures.

Le solide des boues huileuses est très élevé à 31% de siccité. Une fois le gâteau enlevé de la presse, une pression de 10 lb/po² a été appliquée sur un échantillon. Une légère marque s'est faite en surface du bloc. Ces qualités démontrent que le gâteau est bien déshydraté et qu'il se détache très facilement du filtre-presse.

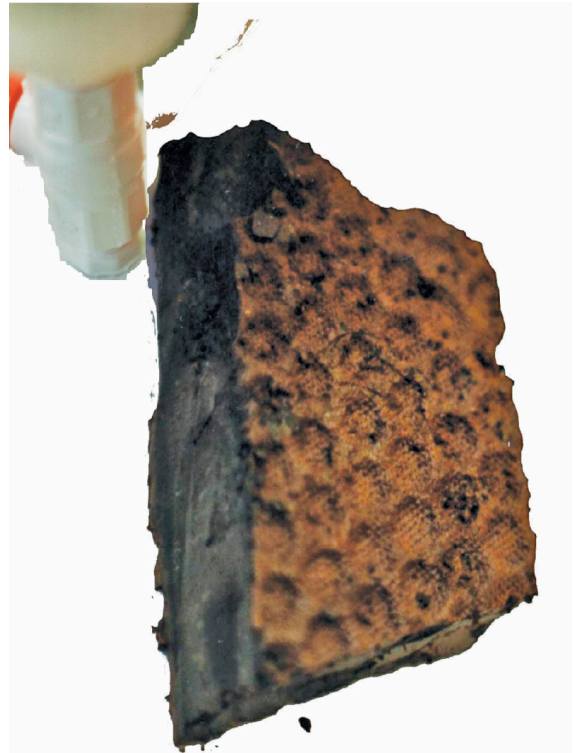
PHOTO 2

Elle représente le même échantillon que la photo 1 après avoir subi une pression de 10 lb/po² pendant 5 minutes.
